Amt der Oö. Landesregierung  
Direktion Umwelt- und Wasserwirtschaft  
Gewässerbezirk Grieskirchen  
4710 Grieskirchen • Moosham 26a

Geschäftszeichen:  
GWB-GR-2017-406879/5-DM

— **Dr. \*\*\*\*\* \*\*\*\*\*, Gallspach;**  
**Antrag auf letale Bibervergrämung –**  
**fachliche Stellungnahme**  
**zu BHGRN-2017-333745/23-KB**

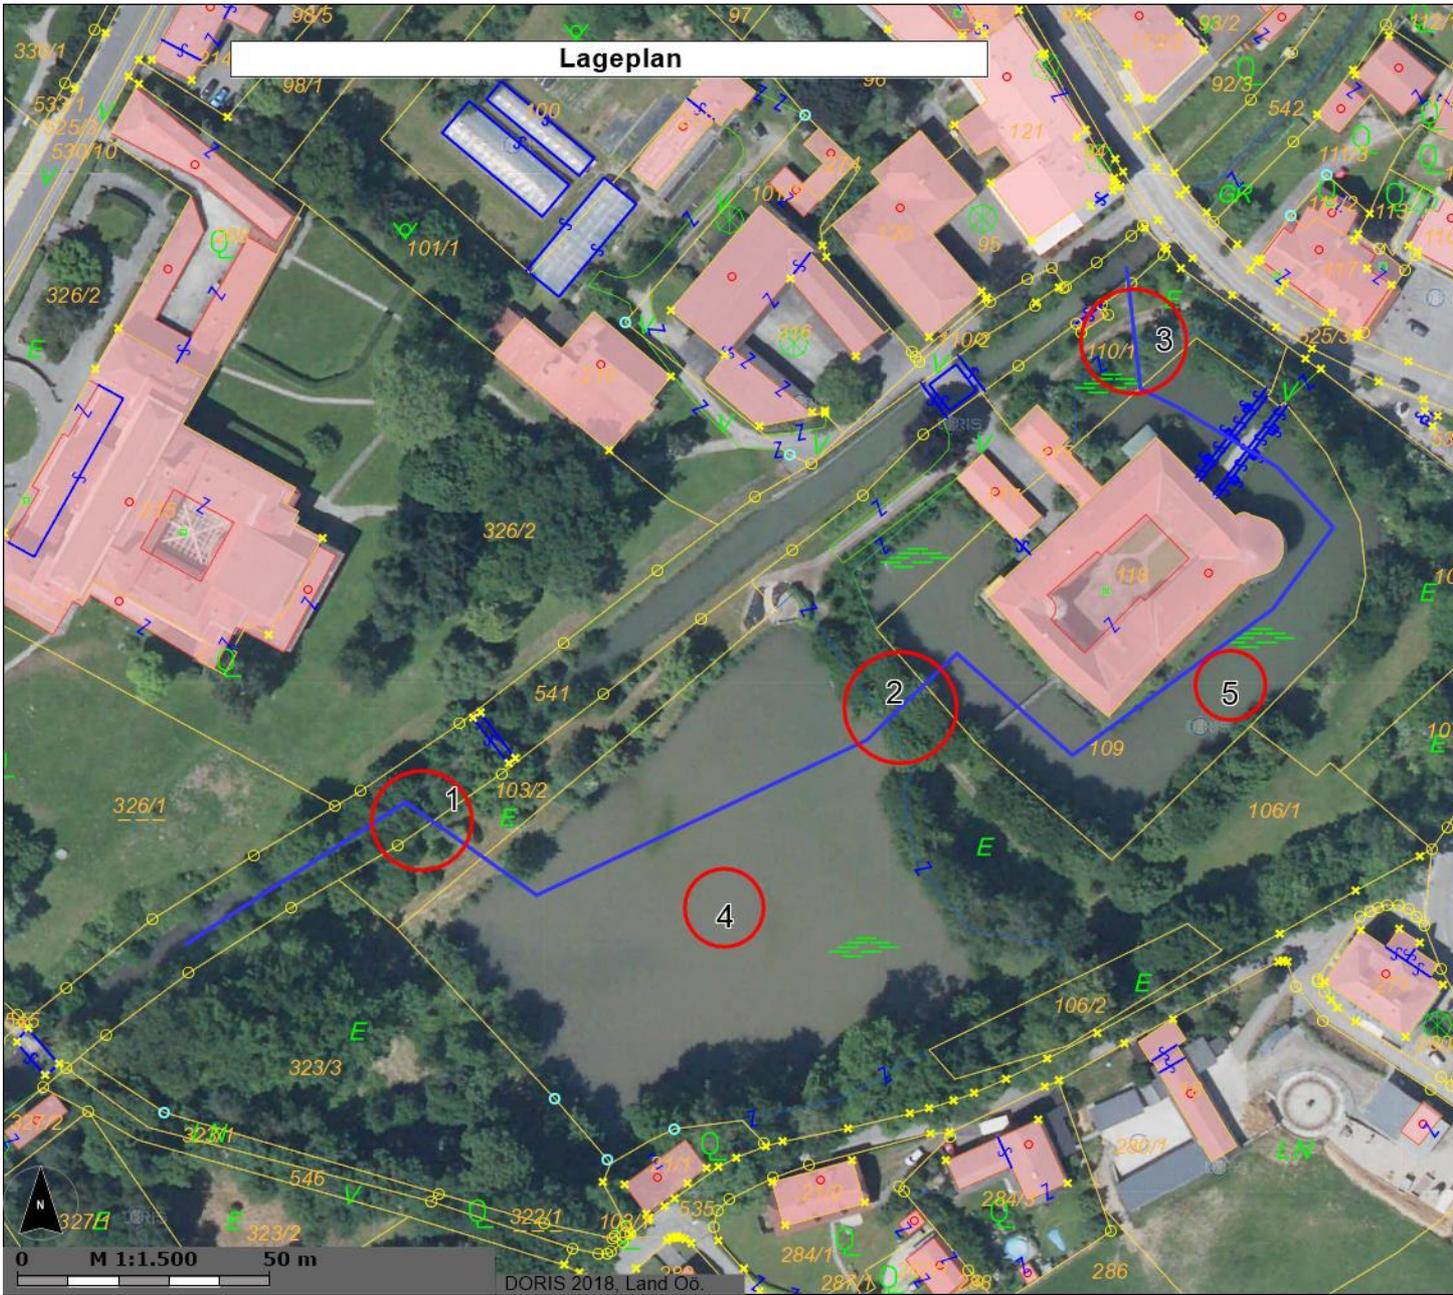
# Lageplan

Die am Lageplan ersichtliche Blaue Linie stellt den Abfluss der Wassermengen dar, die dem Leitnerbach entnommen werden. Im westlichen Bereich wird durch ein technisches Bauwerk (Zahl 1 am Lageplan) die Wassermenge dem Leitnerbach entnommen, die für die Speisung der beiden Teiche notwendig ist und in weiterer Folge in den 1 Teich (Zahl 4 am Lageplan) eingeleitet wird. Nach einer „Zwischenspeicherung“ in diesem 1. Teich erfolgt die Durchleitung durch zwei Rohre im Bereich des Dammes, der diese beiden Teichanlagen voneinander abtrennt. Dies erfolgt wie am Lageplan dargestellt im Bereich der Zahl 2. Nach dem Durchfluss der Wässer durch die zwei vorhandenen Rohrleitungen wird das Wasser im 2. Teich (Teich rund um das Wasserschloss) zwischengespeichert. Diese zwei Durchführungen verbinden Teich 1 mit Teich 2. Diese zwei Rohrleitungen sind im Bereich des Teiches 1 mit einem Stahlrechen geschützt, sodass es zu keiner Verklausung in diesem Bereich kommen kann. Diese Stahlrechen werden auch von den dort vorhandenen Bibern verbaut. Durch das Verbauen der Stahlrechen mit „Hölzern“ aus den angrenzenden Waldflächen kommt es zu einer Wasserspiegelabsenkung im 2. Teich. Nachdem die Wässer den 2. Teich passiert haben, fließen sie im nördlichen Bereich durch eine Verrohrung in den Leitnerbach zurück (Zahl 3 am Lageplan).

Des Weiteren verbaut der Biber das Ausleitungsrohr im nördlichen Bereich mit einer geschätzten Dimension von DN800 (Zahl 3 am Lageplan). Durch diesen Verbau des Ausleitungsrohres steigt im 2. Teich der Wasserspiegel an, da die erforderliche Wassermenge nicht mehr abfließen kann. Durch diesen Anstieg des Wasserspiegels ist es möglich, dass die Bausubstanz des Wasserschlosses zusätzlich durchnässt wird und in weitere Folge Schäden am Wasserschloss entstehen.
