Baumkataster

Selektiver Baumbestand

Gemeindegebiet

4752 Riedau

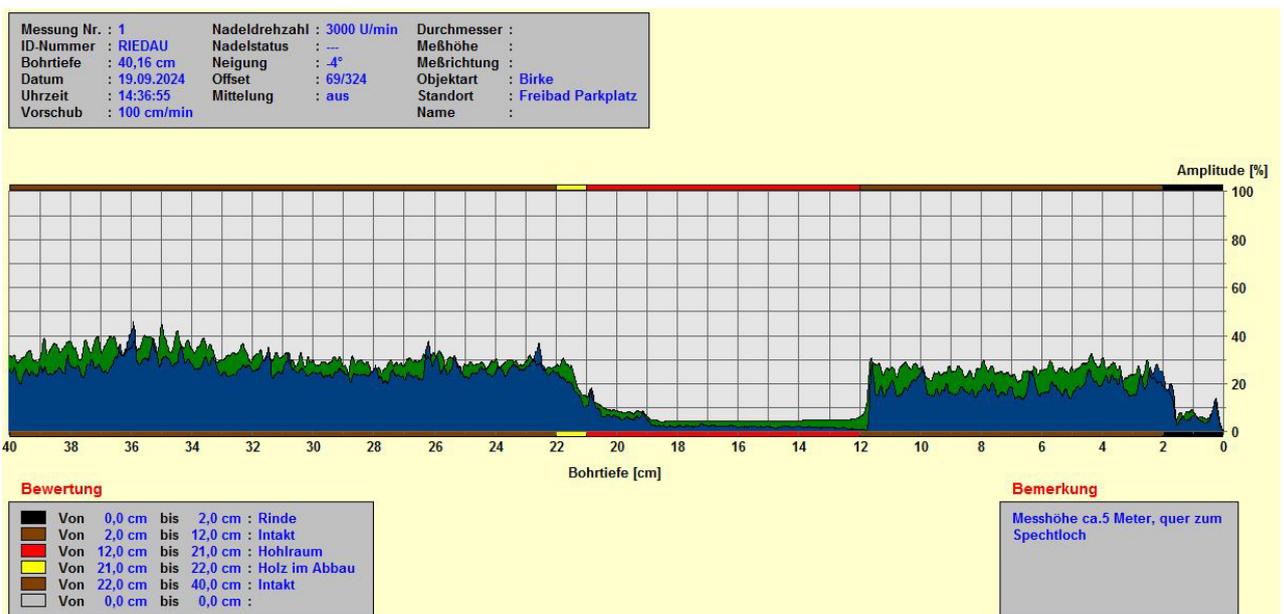
Bohrwiderstandsmessung – Birke 8611 Standort 15

Abb. 3 Bildquelle: Bohrwiderstandsmessung Birke 8611 – gemessen vom Parkplatz, Hohlraum von 12 - 21 cm Bohrtiefe.
