Ökologische Fachplanung zur erforderlichen Teilabsenkung des Stauraums Thurnsdorf

im Rahmen der
Asphaltsanierung

Juni 2015

Ennskraft

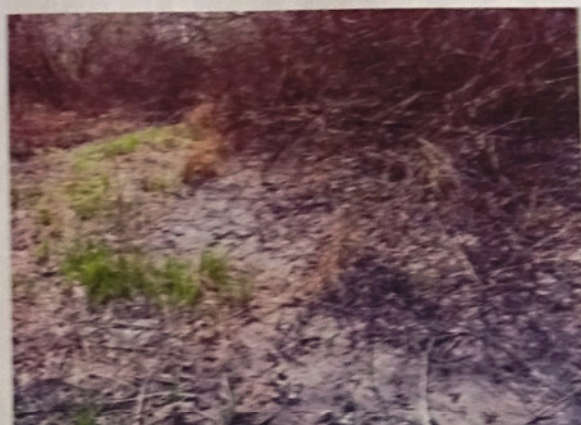
Abbildung 12: Trocken gefallener Altarm Weindlau mit Schlickschicht (Datum: 09.04.2015)

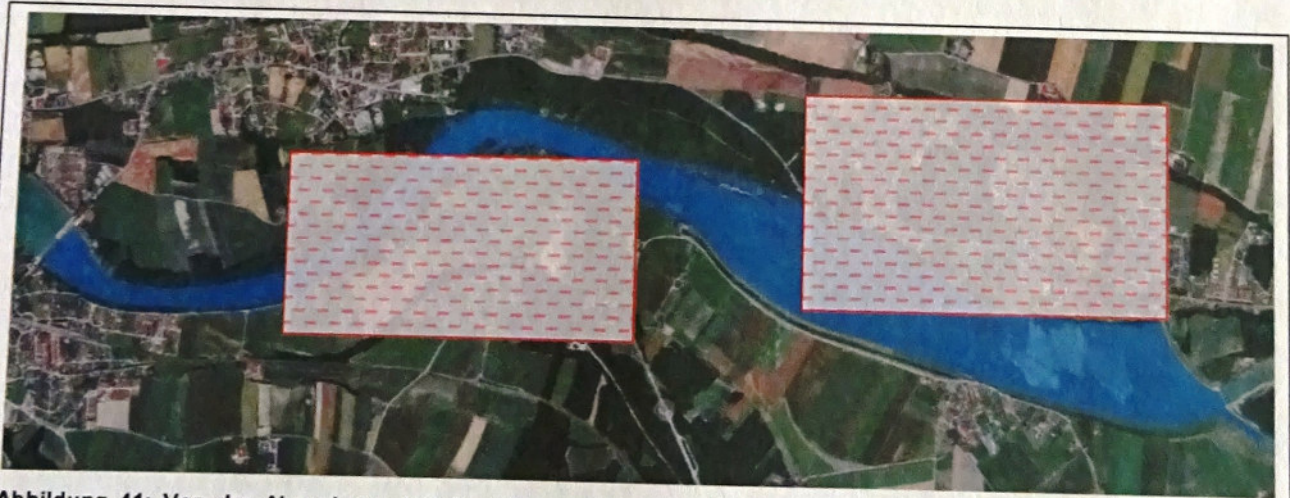
Abbildung 41: Von der Absenkung des Grundwassers betroffene Siedlungsbereiche im Untersuchungsgebiet (rote Kästen).

Jedenfalls ist davon auszugehen, dass der Grundwasserspiegel in den beeinflussten Bereichen zeitlich verzögert der Absenkung wie auch dem nachfolgenden Wiederaufstau folgt. Bestehende Wasserversorgungsanlagen, die das Wasser aus dem beeinflussten Grundwasserkörper beziehen, können in ihrer Ergiebigkeit und allenfalls durch Trockenfallen beeinträchtigt sein. Seitens des Projektwerbers werden daher entsprechende Ersatzwasserversorgungen vorgesehen.

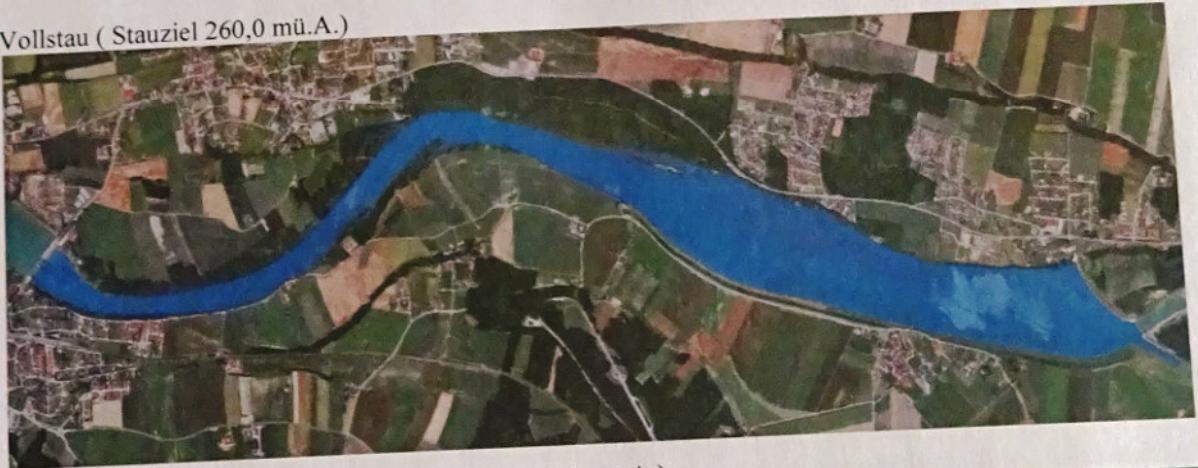
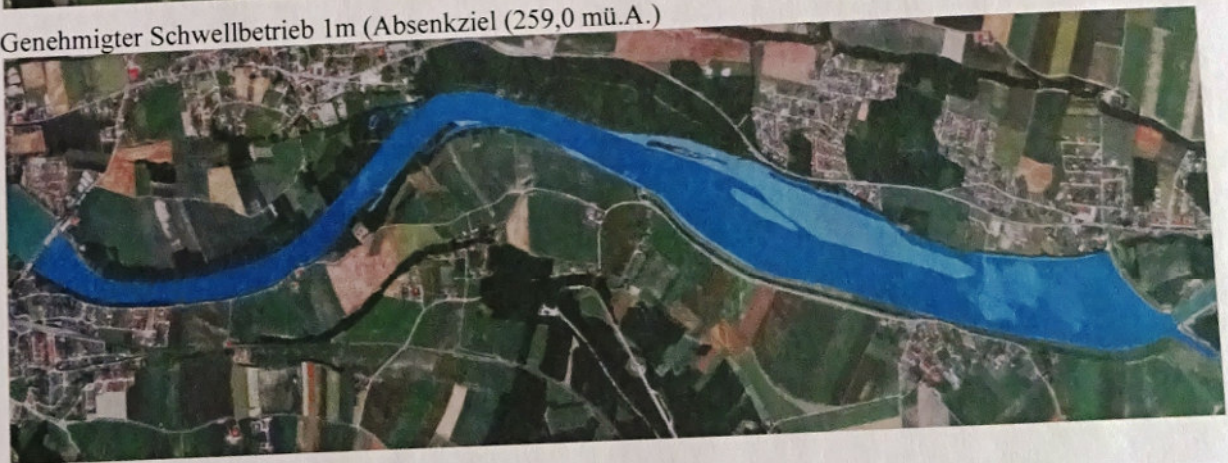
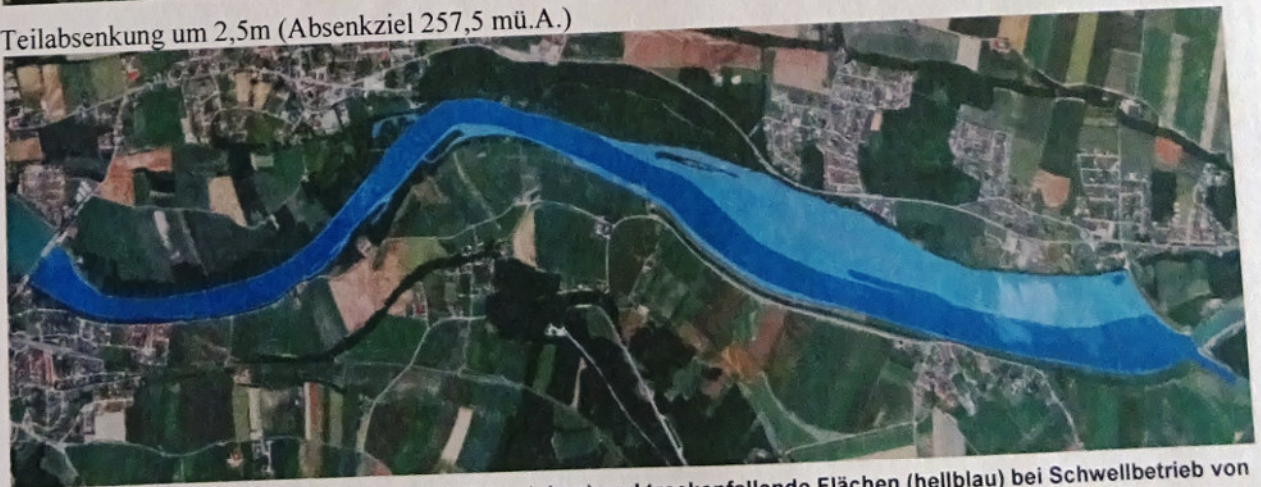
Vollstau (Stauziel 260,0 mü.A.)

Genehmigter Schwellbetrieb 1m (Absenkziel (259,0 mü.A.)

Teilabsenkung um 2,5m (Absenkziel 257,5 mü.A.)

Abbildung 42: Benetzte Fläche (blau) bei Vollstau (oben) und trockenfallende Flächen (hellblau) bei Schwellbetrieb von 259,0 m ü.A. (mitte) und der Teilabsenkung auf 257,5 m ü.A. (unten). Die Höhenangaben beziehen sich jeweils auf den Wasserstand direkt an der Wehranlage Thurnsdorf.

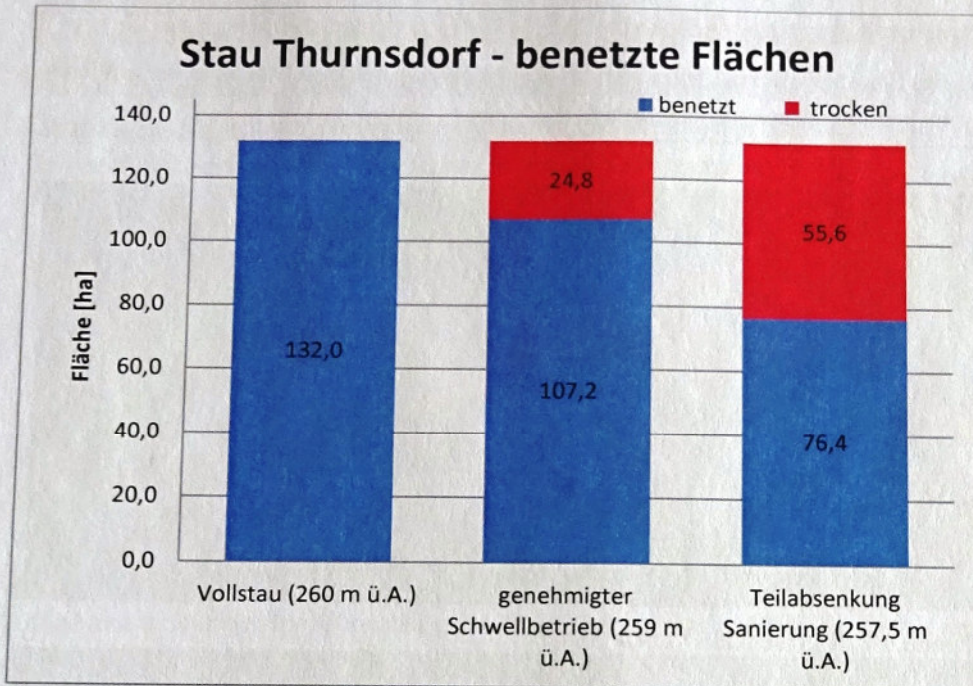
Abbildung 43: Benetzte Fläche bei Vollstau (260,0 mü.A.) und trockenfallendes Areal bei Schwellbetrieb (Absenkeziel 259,0 mü.A.) und der geplanten Teilabsenkung (Absenkeziel 257,5 mü.A.).

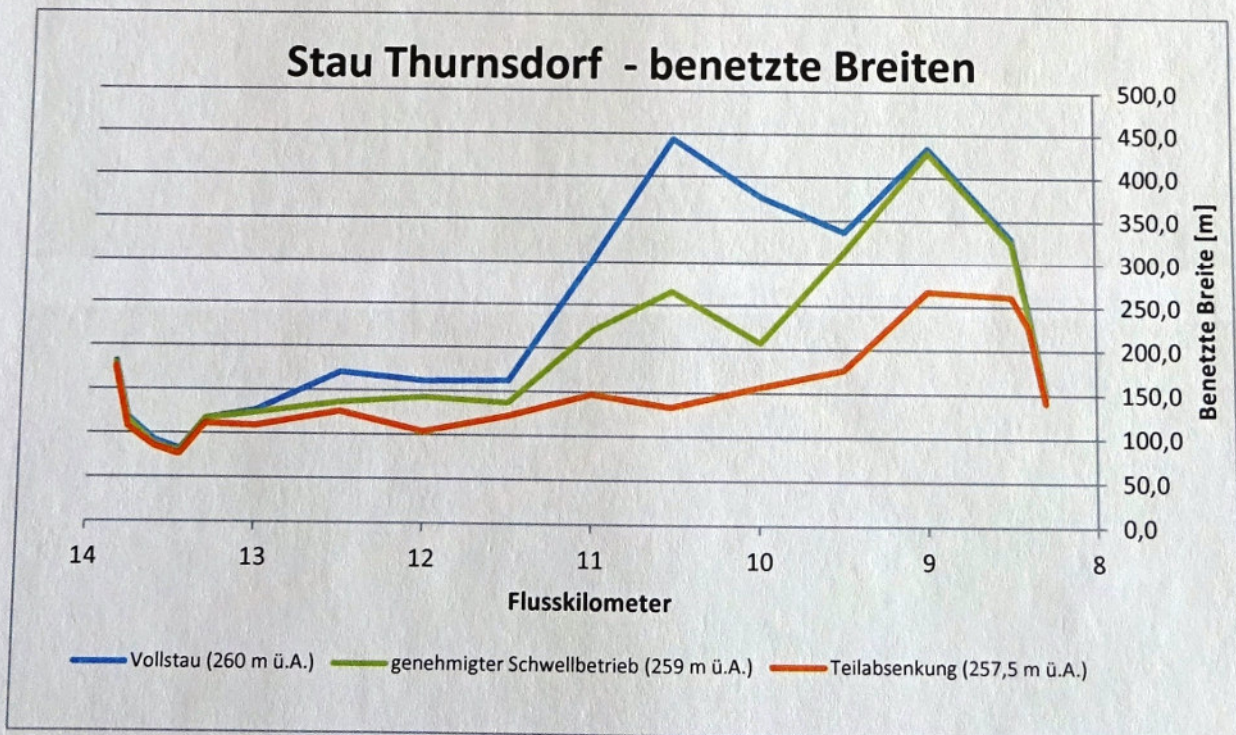
Abbildung 44: Gegenüberstellung der benetzten Breiten im Stauraum.

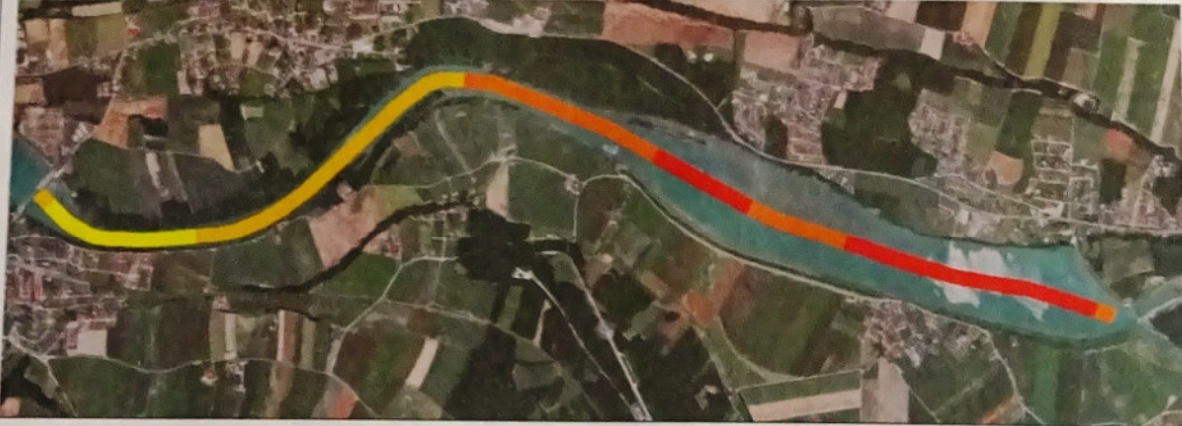
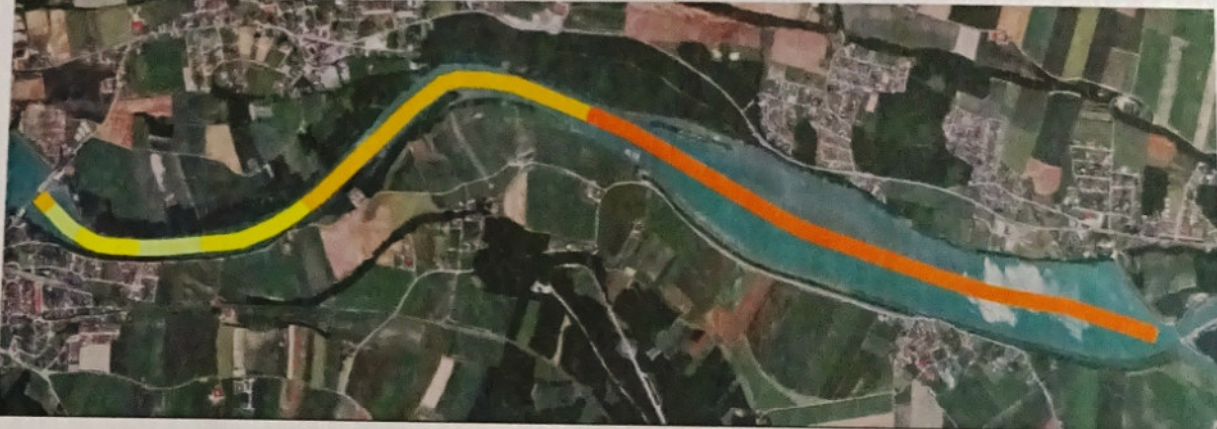
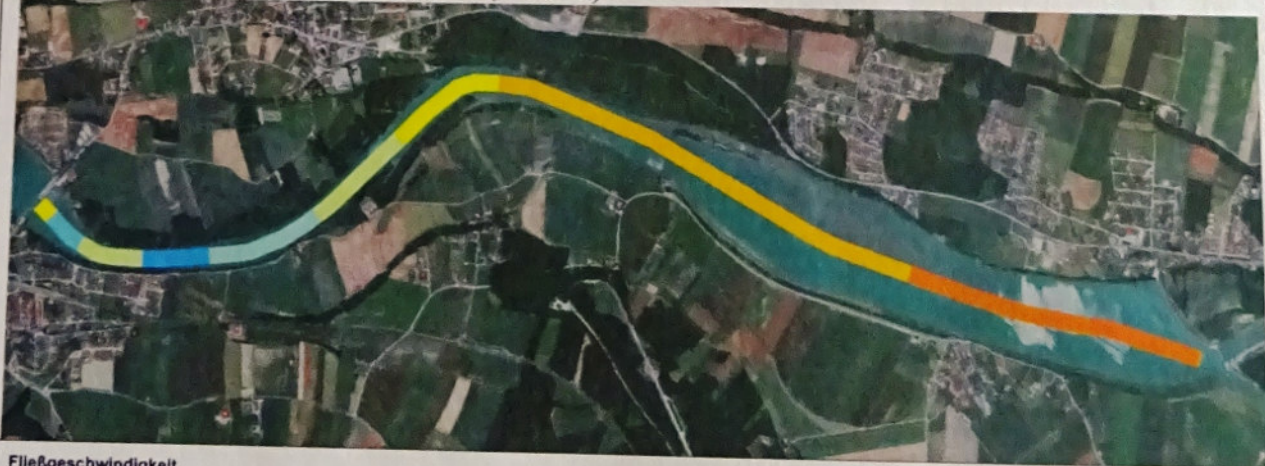
Durch Teilabsenkung des Stauspiegels um 2,5 m unter das Stauziel ergibt sich eine Erhöhung der mittleren Fließgeschwindigkeit im gesamten Untersuchungsgebiet.

Vollstau (Stauziel 260,0 mü.A.)

Genehmigter Schwellbetrieb 1 m (Absenkziel (259,0 mü.A.)

Teilabsenkung um 2,5 m (Absenkziel 257,5 mü.A.)

Fließgeschwindigkeit
[m/s]

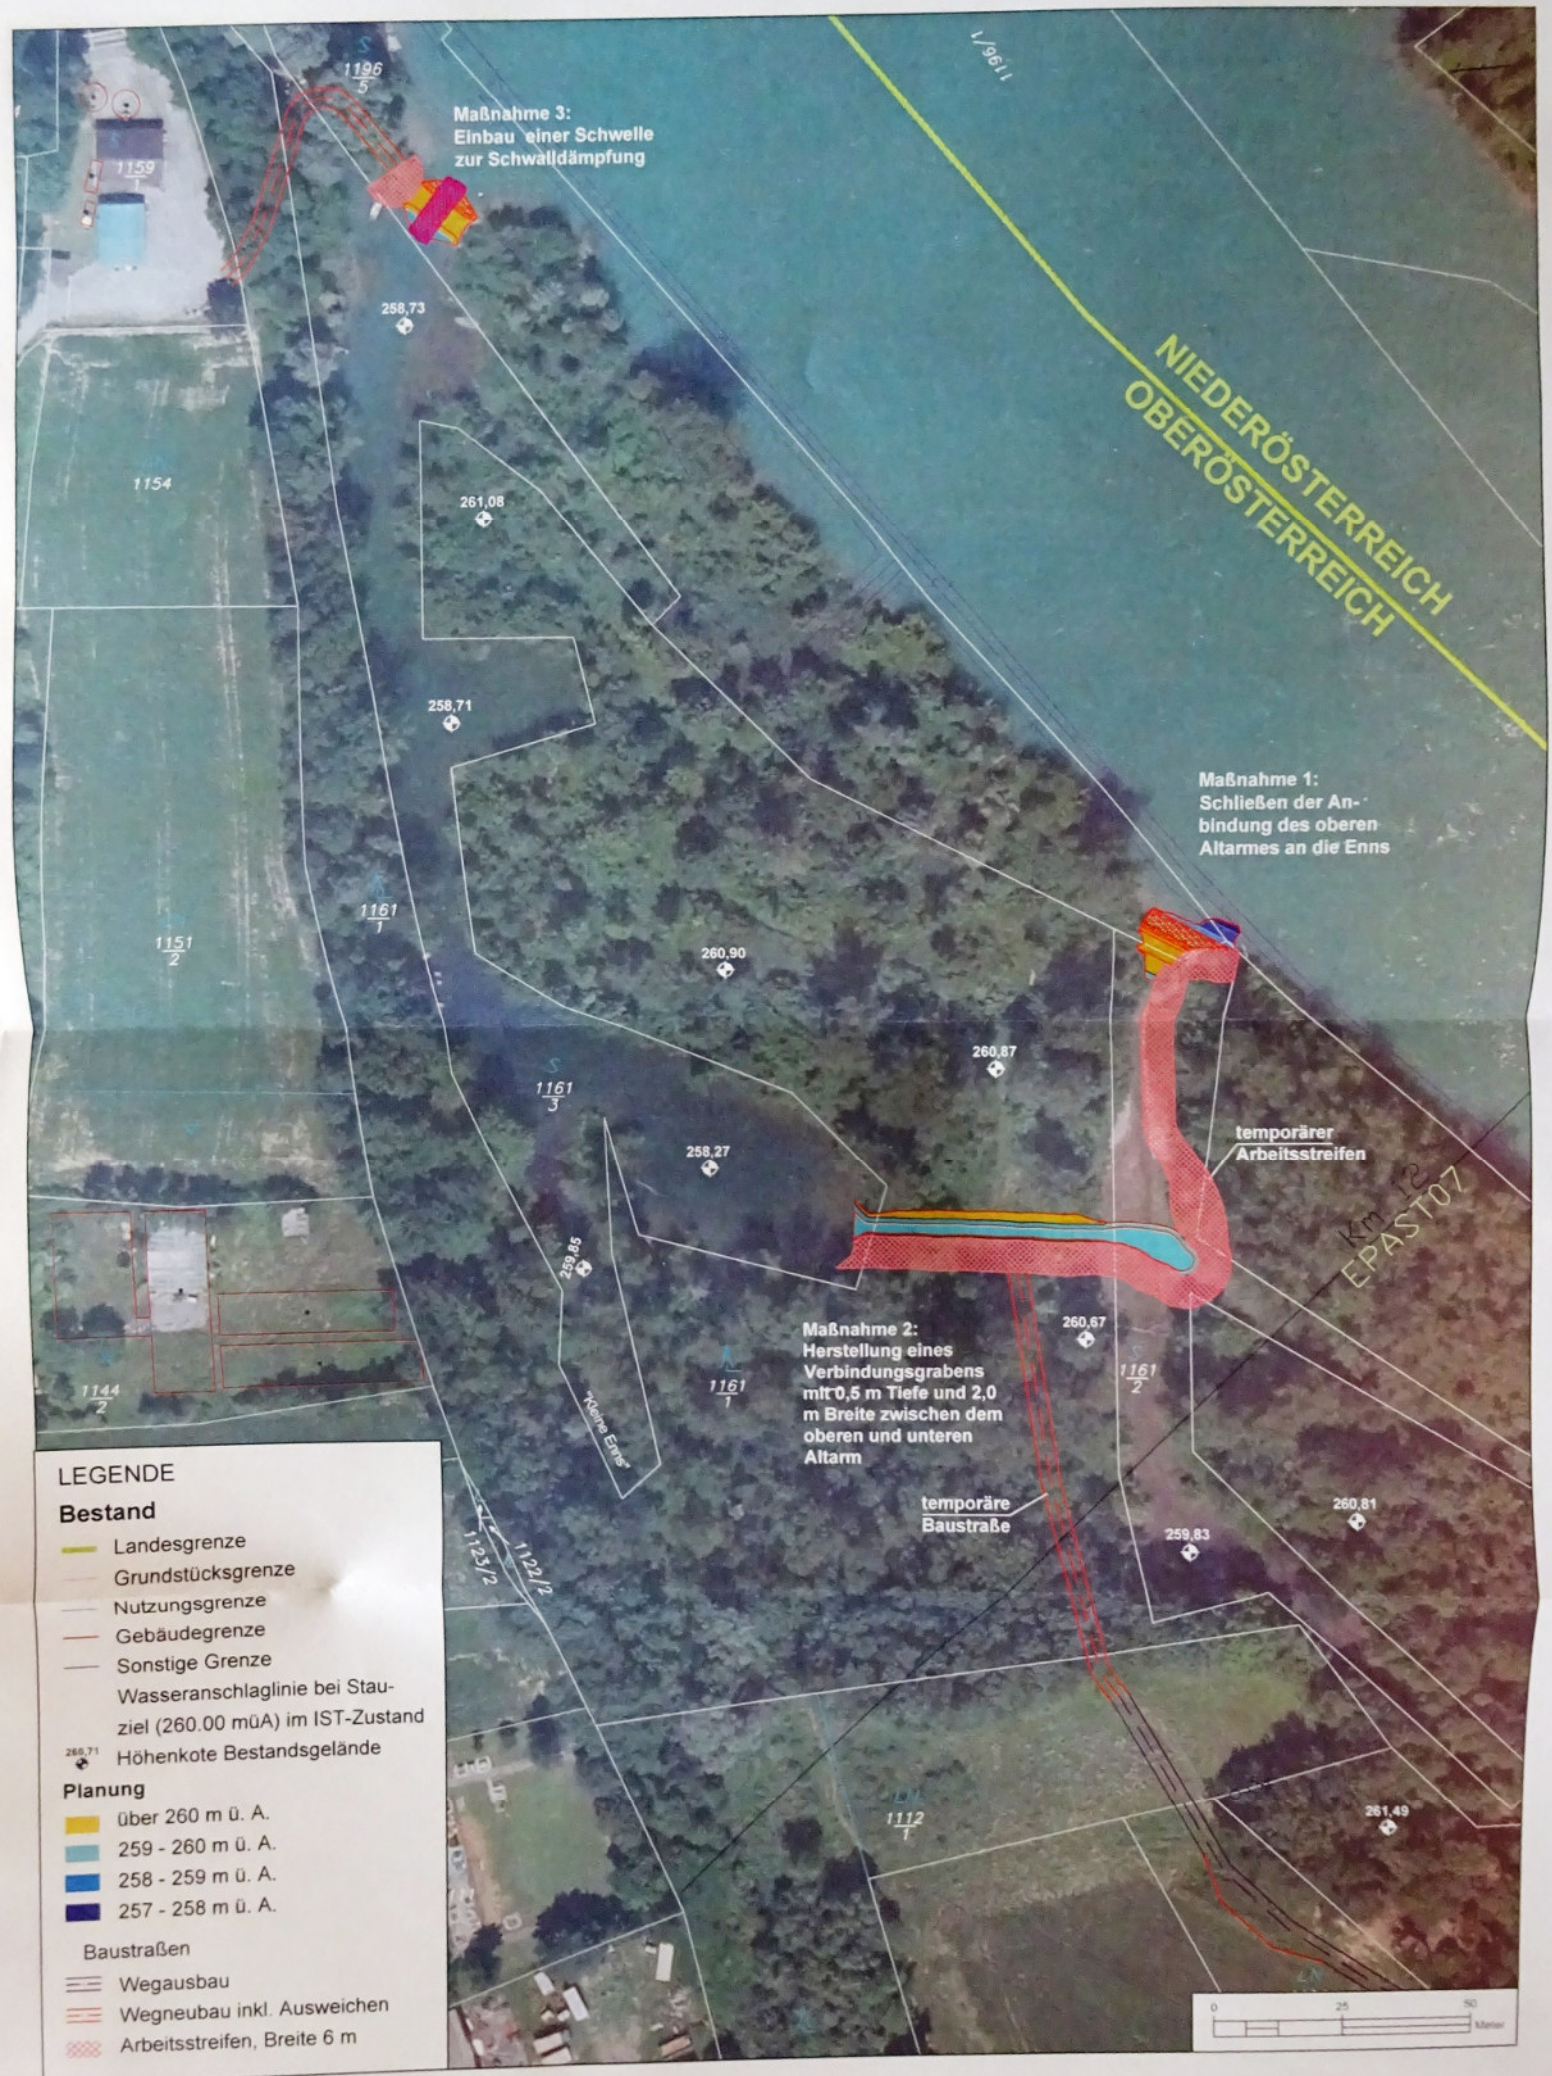
Abbildung 54: Übersicht der Maßnahmen zur Abdämmung der Kronstorfer Augewässer (nächste Seite)

Maßnahme 3:
Einbau einer Schwelle
zur Schalldämpfung

Maßnahme 1:
Schließen der An-
bindung des oberen
Altarms an die Enns
