## Hangsanierung am Krößbach

in der Ortschaft Pramhof

# Technischer Bericht

Hangsanierung Krößbach

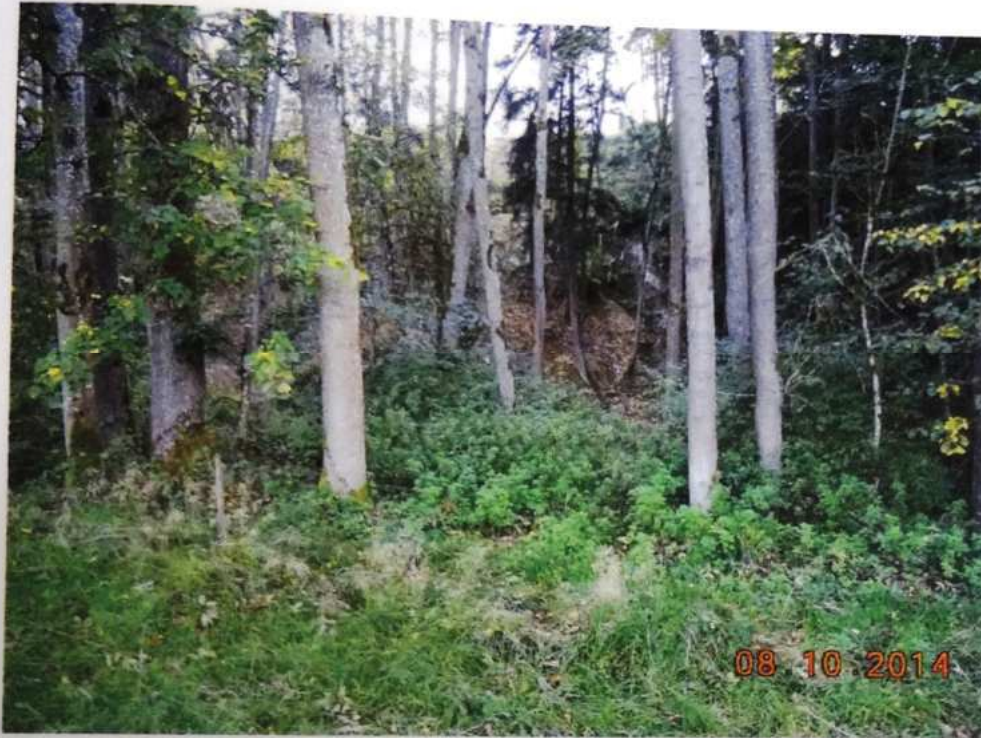
Bild 3: Abholzung des Altbaumbestandes

Auf den Grundstücken 1107/1, 489, 440/2, 483, 440/1u 441/2 alle KG Pranhof kam es im vergangenen Jahr wiederkehrend zu Rutschungen – siehe Fotodokumentation. Als maßgeblicher Grund für die Rutschungen wurde die Erosion des Hangfußes durch den Krößbach erkannt – siehe Erhebung Ingenieurbüro Moser/Jaritz, Gmunden. Durch die Rutschungen ist vorerst der bestehende Wald betroffen jedoch befindet sich am oberen Ende der Steilböschung am Waldrand eine Siedlungsstraße und der parallel zum Wald verlaufende Schmutzwasserkanal – siehe Planbeilage Schnitt Maßnahmen. Durch das Ingenieurbüro Moser/Jaritz, Gmunden wurde ein dringender Handlungsbedarf festgestellt und dies dem Konsenswerber mitgeteilt – siehe Beilage Stellungnahme Moser/Jaritz.
